Baumzustandsbericht 2017
- Durchführung von Pflegemaßnahmen und Ersatzpflanzungen

Vorlagen-Nr.	17/172	Zustelldatum		Federführung	Zentraler Betriebshof Herten
--------------	--------	--------------	--	--------------	------------------------------

Baumzustandsbericht 2017

Berichtszeitraum: August 2016 bis August 2017

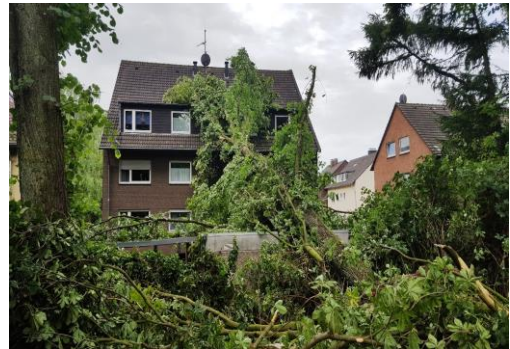
Der größte zusammenhängende Schaden entstand an der Straße „Zum Bahnhof“, die mit ortsbildprägenden Linden und Kastanien bepflanzt war. Hier zog der Sturm eine Schneise der Verwüstung hinter sich her. Die dort gepflanzten und gesunden Linden knickten wie Streichhölzer um, begruben Fahrzeuge unter sich und beschädigten Dächer und Gebäude. Hier mussten 45 Bäume gefällt und rund 40 Bäume beschnitten werden.

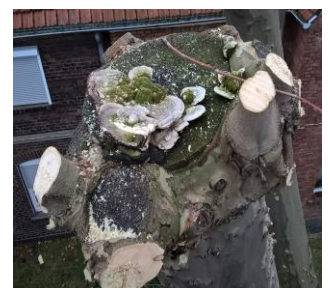
Nach dem erneuten Rückschnitt der Platanen in der Gravelotte-, Spichern- sowie Wörthstraße innerhalb des Berichtszeitraums, ist ein massiver Pilzbefall an den Bäumen festgestellt worden. Die einst mächtigen und ortsbildprägen-

den Platanen, sind auf vielfachen Wunsch aus Verwaltung, Politik und Öffentlichkeit im Jahre 2011 entgegen der fachlichen Beurteilung vom ZBH, gekappt worden. Der vorausgesagte Pilzbefall, einhergehend mit Fäulnisbildung befindet sich im Bereich der großflächigen Kappungsstellen in der Baumkrone. Dieser Befall wird sich in den nächsten Jahren massiv ausweiten und macht weitere kostenintensive Schnittmaßnahmen sowie letztendlich eine sukzessive Entfernung aller Bäume erforderlich. Für die kommende Fällsaison sind zwei Fällungen auf der Spichernstraße geplant. In wie weit hier eine Ersatzpflanzung möglich ist, wird derzeit geprüft und ist abhängig vom Verlauf der unterirdischen Versorgungsleitung, Parkplatzsituation, etc. Diese gesamte Maßnahme wird über mehrere Jahre dauern. Insgesamt sind 21 Platanen betroffen, deren Standorte überprüft, aus- oder zurückgebaut und ggf. Ersatzpflanzungen durchgeführt werden müssen.

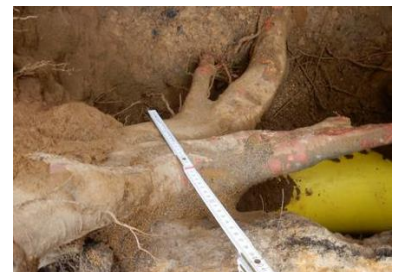
Wie der lokalen Presse zu entnehmen war, haben die Hertener Stadtwerke im Rahmen Ihrer Verkehrssicherungspflicht ein Sachverständigenbüro mit der Begutachtung von sogenannten ‚Gefahrenbäumen‘ beauftragt. Ziel war es, die Interaktion zwischen der Baumwurzel des Baumes und der Versorgungsleitungen, insbesondere der Gasleitungen, festzustellen. Hierzu wurden alle Bäume, sowohl private als auch städtische, im Nahbereich der Leitungstrassen in einem Kataster erfasst und sogenannte Gefahrenbäume herausselektiert. An diesen potentiellen Gefahrenstellen wurden stichprobenartig, mittels Saugspülwagen, die Wurzeln der Bäume im Bereich der Leitungstrasse freigelegt. Der so freigelegte Bereich wurde begutachtet und das Wurzelwuchsverhalten im Trassenverlauf untersucht. Hierbei wurden, dem Gutachter zu Folge, potenzielle Gefahrenpunkte festgestellt, insbesondere bei Straßenzügen, die mit der Baumart Platane bepflanzt sind. Aktuell wird beraten, wie mit dem Baumbestand der Polymer Straße verfahren werden kann, da diese laut Gutachten eine potenzielle Gefahr für die Gasleitung darstellen, da die Wurzeln auf die Leitung drücken und bei einem Sturm (Baumsturz) einen Schaden an der Leitung verursachen könnten. Weitere Untersuchungen sind für den Herbst 2017 geplant.
